# Aanpak vocht en schimmel (V&S)

## Hef Wonen

# Inhoud

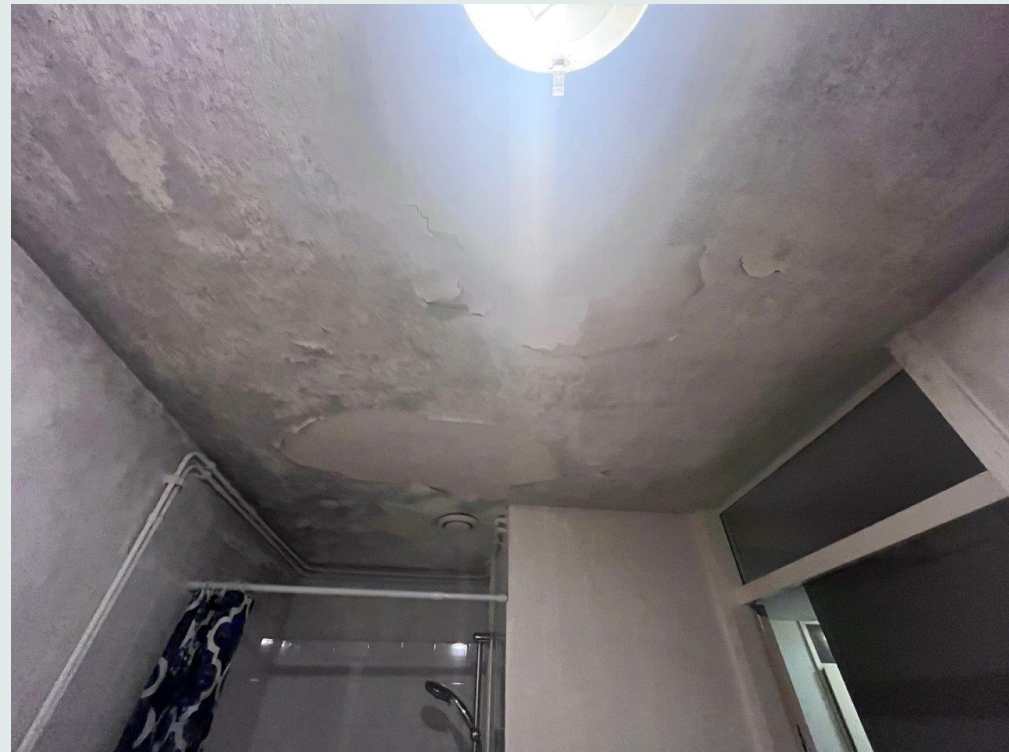
# Voorbeeld schimmelmelding 1/3

Badkamer:

- defecte ventilatie (MV)
- schimmelgevoelige verf (latex).

Acties genomen Hef Wonen:

- MV is hersteld (afzuiging)
- Verf afsteken,
- Behandelen met schimmel reinigend middel + schimmel werende verf

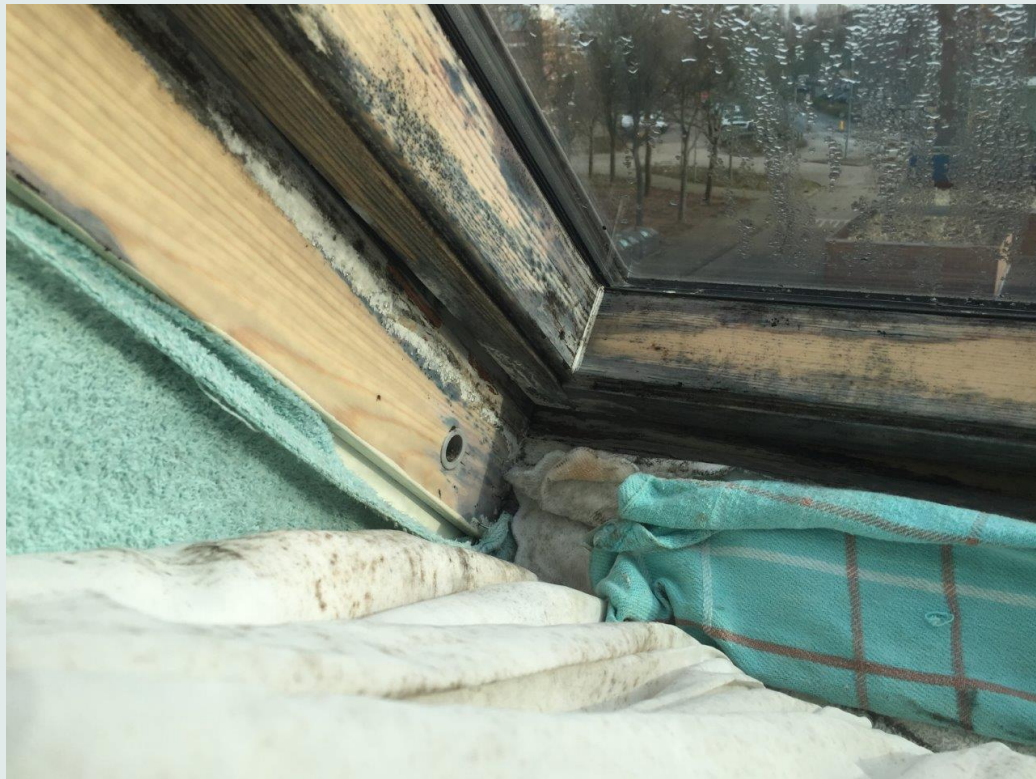
# Voorbeeld schimmelmelding 2/3

## Dakraam (relatief nieuw)

- Dik gordijn dient als zonwering / verduistering (altijd dicht)
- Vochtige lucht uit huis raakt koud raam + gordijn voorkomt luchtstroom om vocht weg te ventileren

## Advies

- gordijnen wassen en opendoen, schoonmaak en ventilatieadvies

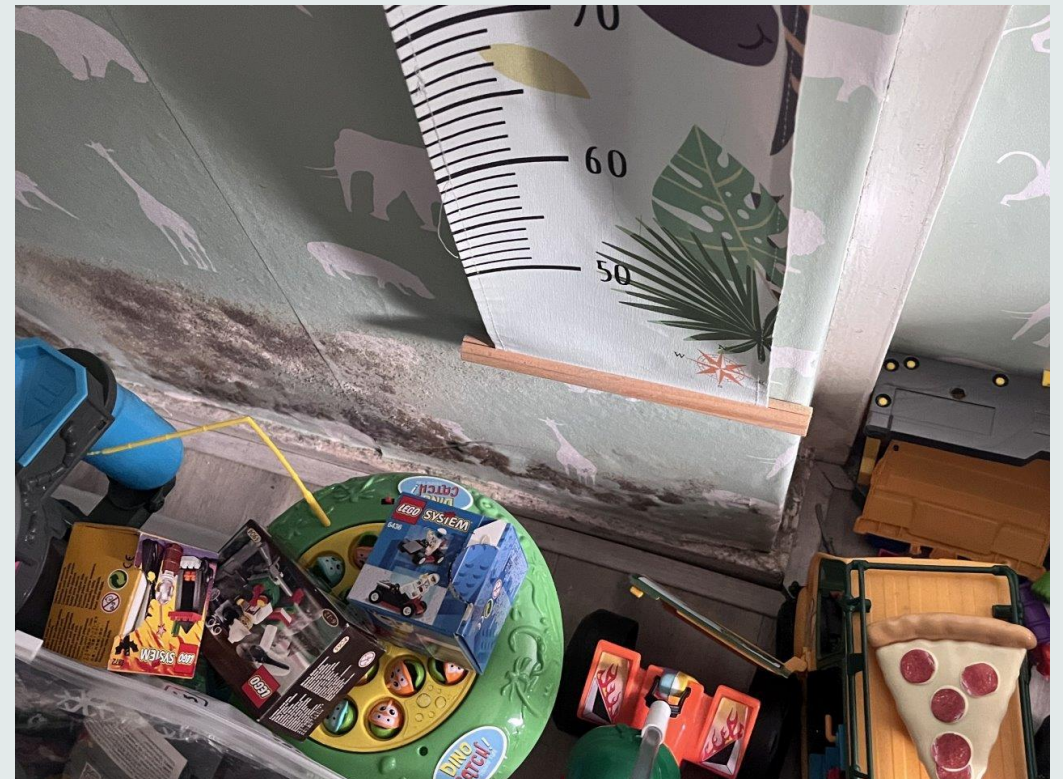
# Voorbeeld schimmelmelding 3/3

Kinderkamer, schimmel op binnenwand

- Tijd geleden lekkage op balkon geweest (3 / 4m verderop)
- Vocht door de vloer in huis gelopen, in zandcement vloer (niks te zien op laminaat)
- Optrekkend vocht op deze muur

Oplossing:

- Schimmelwerend behandelen (Hef)
- Huurder hersteld behang (via inboedelverzekering)

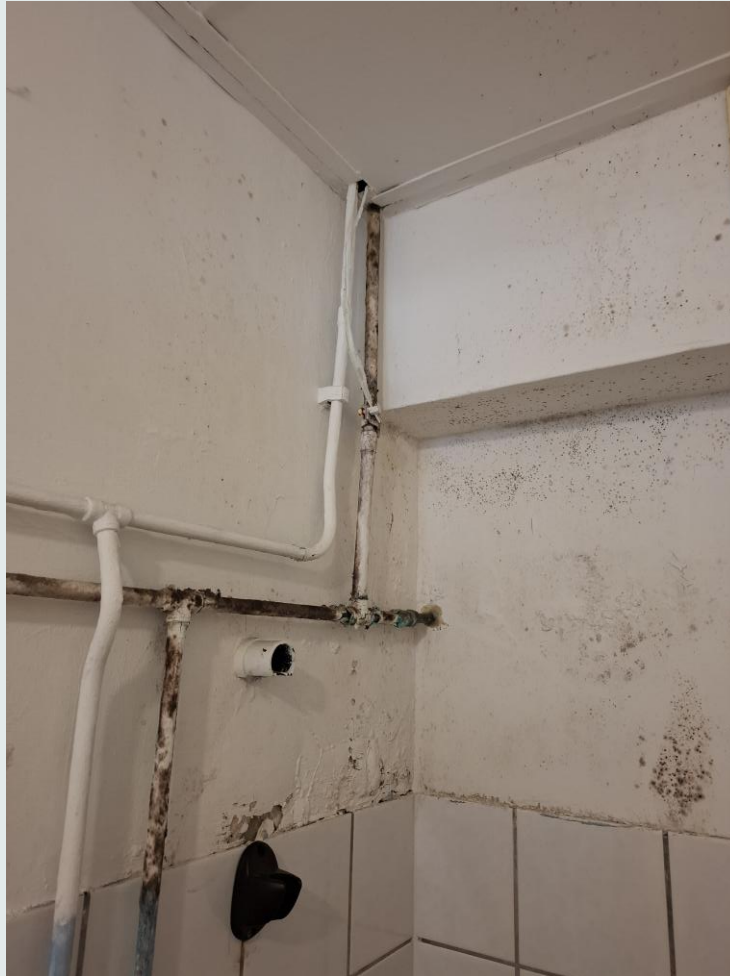
## Badkamer

- Latex muurverf voedingsbodem voor schimmels, met name op de koude leiding.
- Voorlichting en schimmelpakket (inducoat) voor huurder.
